Inspección técnica al edificio ubicado en calle 116 y 43, La Plata

Personal del LEMIT realizó, a pedido de la Subsecretaría del Hábitat y la Comunidad, una inspección técnica al edificio ubicado en calle 116 esquina 43, La Plata, que actualmente se encuentra deshabitado.

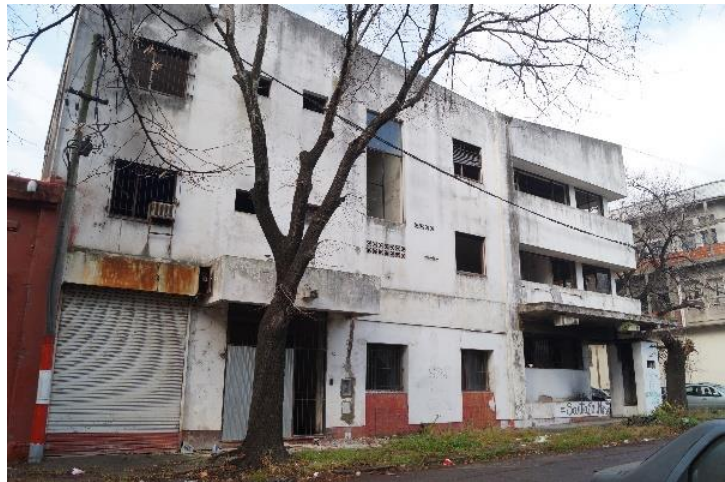
La edificación presenta algunas patologías típicas de aquellas construcciones de mediados del siglo XX que no han tenido un mantenimiento adecuado. En este caso particular, según la información disponible, la misma fue desafectada en el año 1983 y posteriormente ha sufrido intrusión y vandalismo. Debe mencionarse que hasta la fecha no se disponen de antecedentes sobre la construcción (autoría, fecha, propietarios, etc.), observándose distintas etapas constructivas.

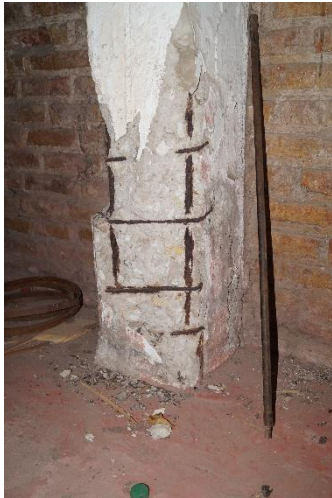
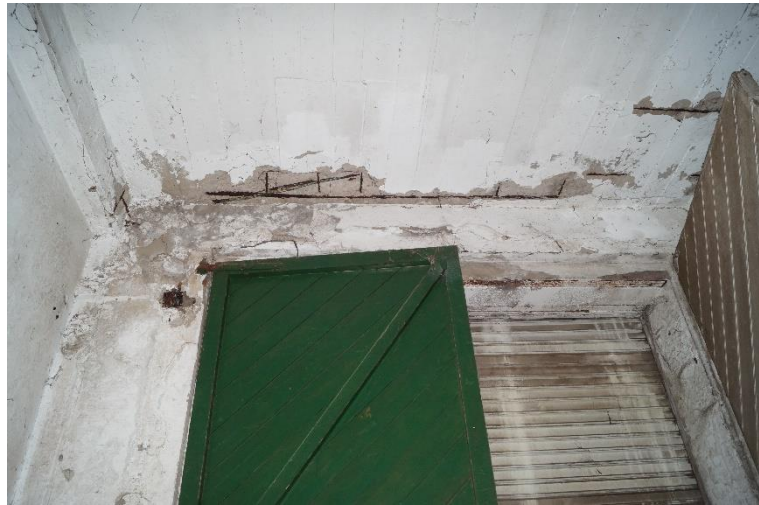
Dentro de las patologías más significativas observadas debe mencionarse a la corrosión de armaduras en los elementos de hormigón armado. En las columnas y vigas del subsuelo el proceso corrosivo ha desprendido el hormigón de recubrimiento y se detecta una disminución sensible de la sección de las armaduras principales y también de los estribos, algunos de los cuales se encuentran cortados. Esta situación se detecta también en otros elementos estructurales como por ejemplo en las losas.

En laboratorio se verificó que el hormigón de recubrimiento ejecutado con agregados cuarcíticos se encuentra totalmente carbonatado, por lo cual el pH ha disminuido debajo de 9, situación que ha permitido el inicio del proceso de corrosión. Las características del hormigón en lo que respecta a su densidad saturada y superficie seca como así también la absorción de agua muestra un hormigón de mala calidad ejecutado sin haberse tomado las precauciones del caso. Las muestras evaluadas fueron extraídas de columnas de subsuelo y planta baja.

Debe mencionarse que durante la inspección no se ha detectado la presencia de fisuras que deban atribuirse a un comportamiento estructural deficiente. Todas las fisuras y deterioros observados tienen su origen en la corrosión de las armaduras, siendo estas la patología más significativa que presenta la estructura.
