Inspección Técnica del LEMIT al “Pozo de Banfield”

Durante la inspección realizada a pedido de la Dirección Provincial de Políticas Reparatorias del Ministerio de Justicia y Derechos Humanos al Ex Centro Clandestino de Detención conocido como “Pozo de Banfield”, ubicado en la calle Luis Siciliano 1773-1799, partido de Lomas de Zamora, provincia de Buenos Aires, personal del LEMIT acompañado por el director de Sitios y Espacios de Memoria, Gustavo Moreno, analizaron distintas patologías que presenta la estructura edilicia.

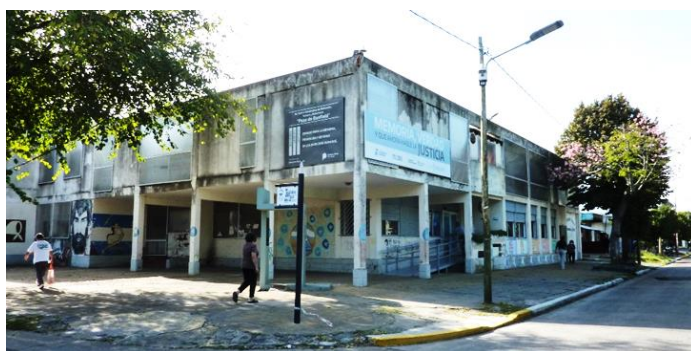
Durante la inspección pudo observarse que la construcción presenta diversidad de patologías atribuibles a la falta de mantenimiento durante años y a la utilización de materiales de calidad deficiente. Debe mencionarse que se observan distintas etapas constructivas con diferentes materiales y técnicas entre ellas, por ejemplo, la existencia de techos originales de tejas en algunos sectores. También debe indicarse que se han colocado a lo largo del tiempo y en distintos sectores pisos cerámicos, parte de los cuales se encuentran desprendidos, efecto atribuible a dilataciones de origen térmico. Esta patología se observa en muchas de las construcciones donde se ha utilizado este tipo de piso.

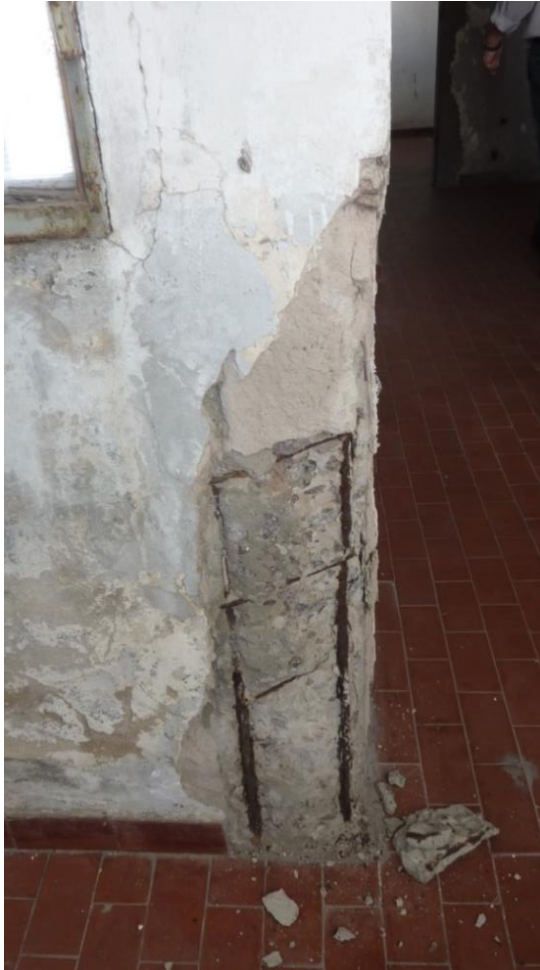
En el patio, próximo a los sectores donde se bombea agua, se detecta una fisura horizontal en el muro, lo cual indicaría un descenso de la masa muraria; siendo esta fisura la más importante y significativa que se observó durante la inspección. También se hallaron algunas fisuras en el solado de los patios.

Además, durante la inspección realizada en distintos locales se observó una fuerte corrosión de armaduras en algunos elementos estructurales, por ejemplo, columnas. En estas columnas se procedió a extraer muestras de hormigón para su análisis en laboratorio. La corrosión de la armadura es la patología más significativa y generalizada de las estructuras de hormigón armado, visible claramente por presentar la fisuración del recubrimiento con desarrollo paralelo a la armadura principal. En algunos casos se observa el desprendimiento del hormigón de recubrimiento, que presenta un espesor menor a lo recomendado.

La patología más significativa y generalizada en distintos elementos estructurales del edificio (columnas, vigas y losas) es la corrosión de las armaduras, por lo cual se recomienda proceder a la reparación de aquellos componentes que presenten signos externos de corrosión (desprendimiento de hormigón de recubrimiento, fisuras, etc.). En estos casos deberá limpiarse mediante un fuerte cepillado para eliminar los óxidos adheridos a la barra y en caso de que las mismas presenten una disminución en la sección resistente mayor al 10 %, deberá procederse a colocar refuerzos según técnicas recomendadas para esta circunstancia.

En lo que respecta al sellado de fisuras, reparación y reposición de revoques, elementos metálicos y de hormigón armado afectado por corrosión, se deberá utilizar las técnicas habituales de reparación de estas patologías, previamente se recomienda la impermeabilización los techos y/o terrazas para evitar el ingreso de agua, factor que desencadena muchas de las patologías observadas.
