**MESOESTRUCTURA, COMPORTAMIENTO  
MECÁNICO Y PROPIEDADES DE  
TRANSPORTE EN HORMIGÓN.**

**Aplicación a hormigones dañados y  
hormigones especiales.**

**DOCTOR EN INGENIERÍA**

Departamento de Construcciones, Facultad de Ingeniería,  
Universidad Nacional de La Plata, Diciembre, 2008

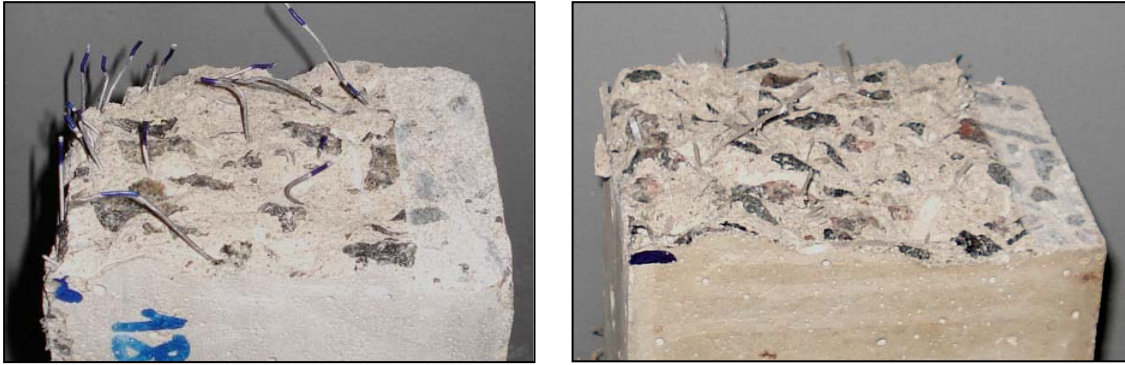
Figura 3.3.2.1. Superficies fracturadas de vigas entalladas ensayadas a flexión.  
Izquierda: HRFacero. Derecha: HRFsintética.

Para calcular la densidad de fibras se debe hacer la distinción entre el análisis de la superficie de fractura y el análisis de la cara de corte. En la superficie de fractura se deben sumar las fibras contadas en las dos mitades fracturadas, esta suma dividida por la sección de hormigón constituye la densidad de fibras en la sección fracturada. En las caras aserradas la densidad de fibras se obtiene promediando el número de fibras contado a ambos lados del corte y dividiéndolo por el área relevada.

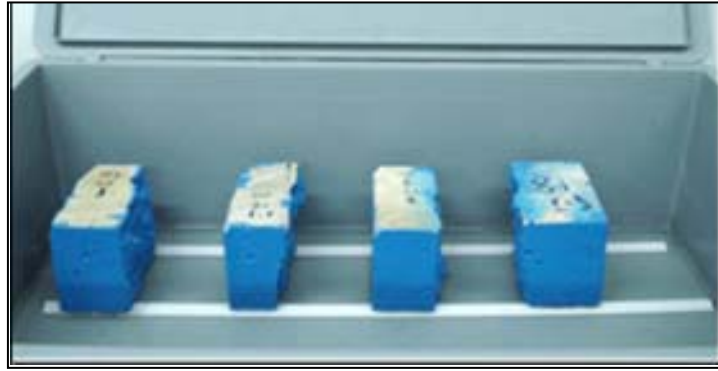
Figura 3.3.3.4. Ensayo de absorción capilar.

La capacidad de succión capilar ( $g/m^2$ ), es el valor del incremento de masa por unidad de área de la sección transversal de la probeta, en el instante de lectura, que corresponde al tiempo en que la variación de masa es menor que 0.1 % entre dos determinaciones sucesivas. La velocidad se calcula tomando la pendiente de una recta que ajuste las curvas capacidad ( $g/m^2$ ) - tiempo ( $s^{1/2}$ ), considerando los puntos comprendidos entre 0.1 y 0.9 de la capacidad de succión.

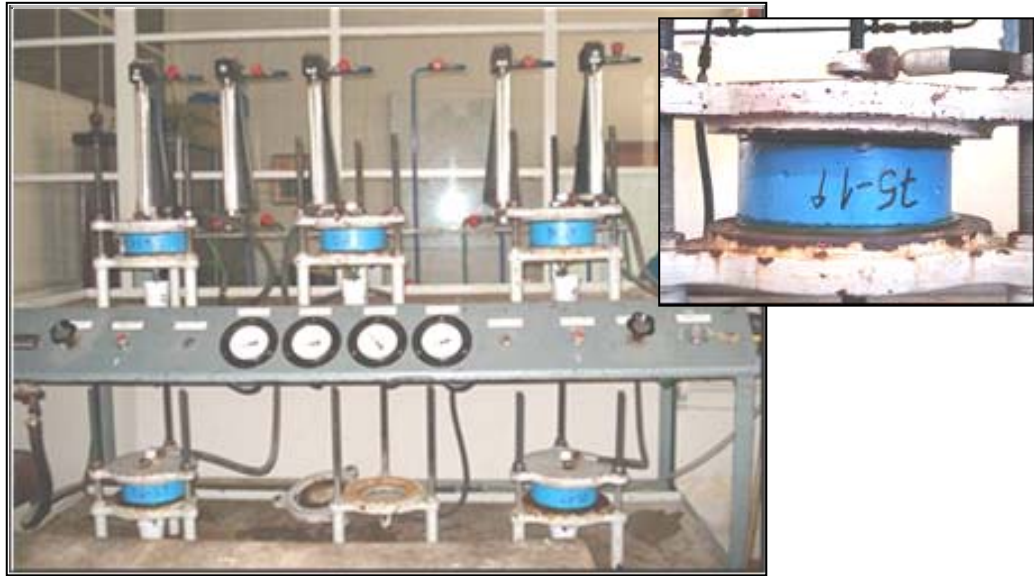
Figura 3.3.3.5. Equipo utilizado para los ensayos de permeabilidad y penetración de agua a presión. La foto corresponde al ensayo de permeabilidad.

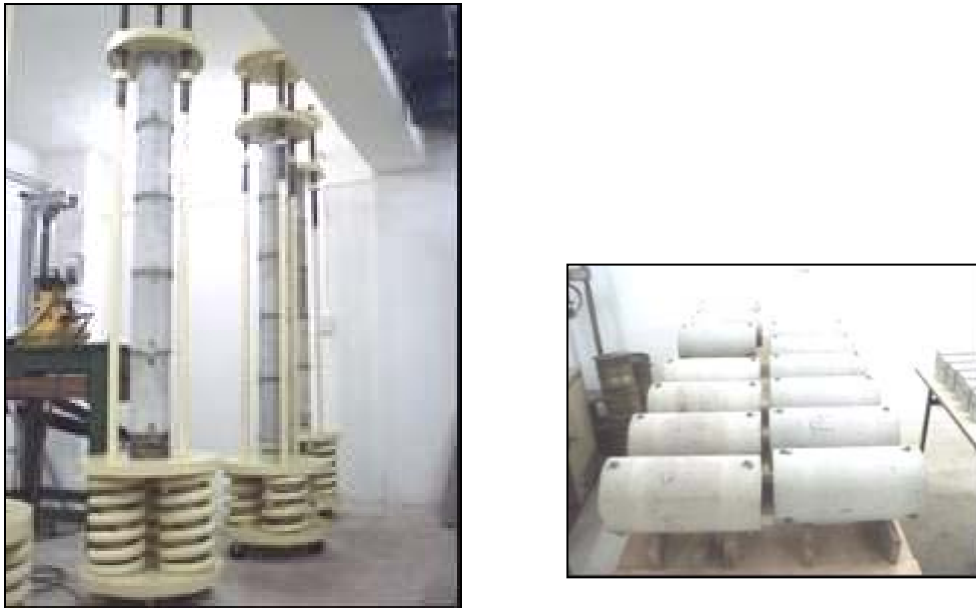
Figura 3.3.3.13. Pórticos con resortes y detalle de las probetas con los pernos de acero inoxidable, en la foto se muestran los ensayos para el estudio del inciso 4.4.
